平成 17 年 5 月 13 日

日本環境安全事業株式会社
豊田事業所長 児玉 宅郎

PCB 廃棄物処理施設の設備のテスト中の破損について

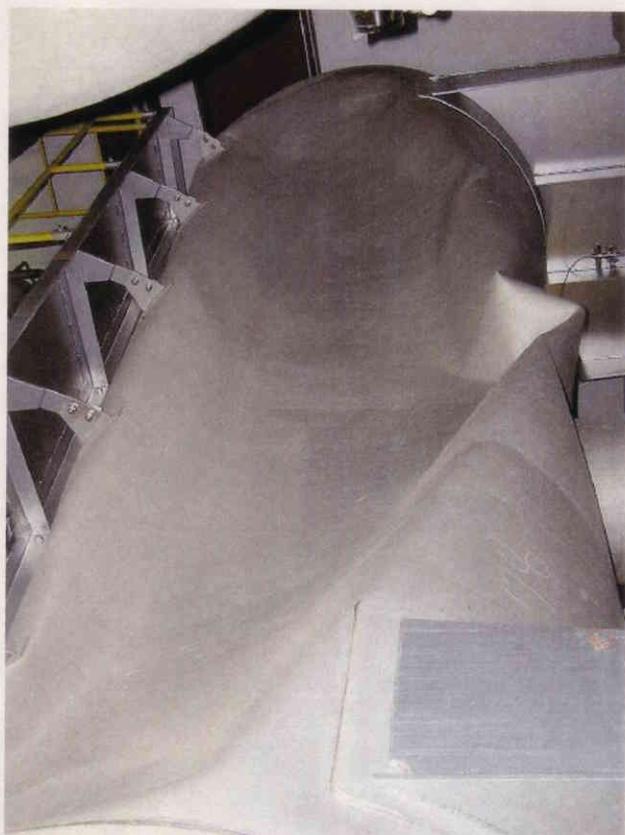
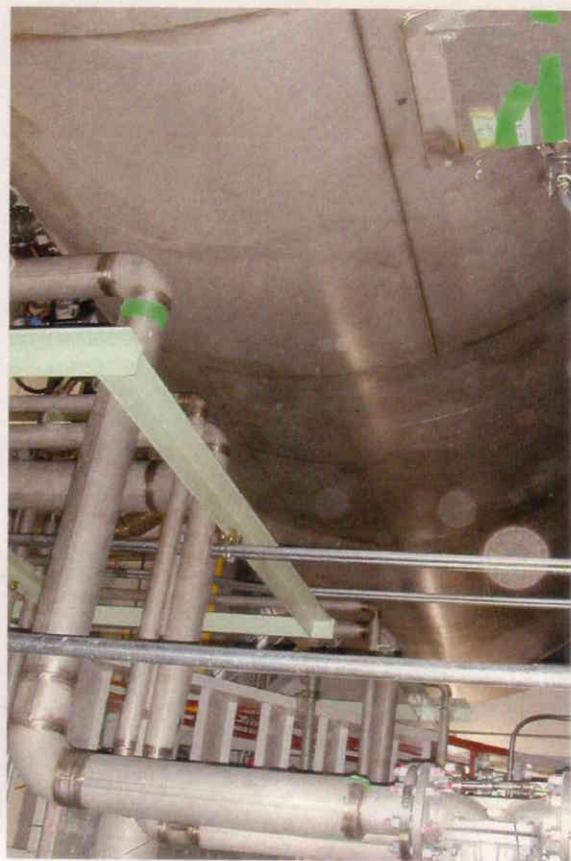
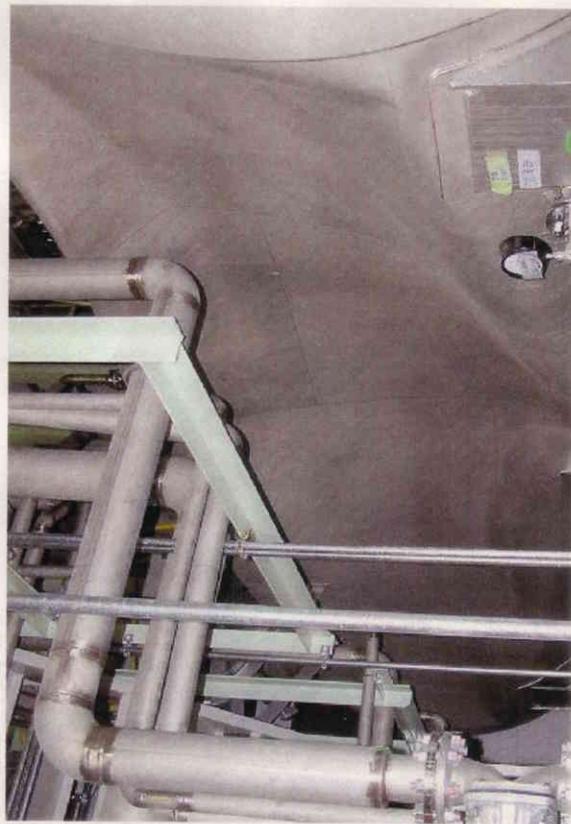
第1蒸留塔供給槽の破損状況

第 1 蒸留塔の真空引きテスト中に、供給槽のタンクがへこんだ。

手動弁の開閉ミスにより、真空にする予定でないタンクまで真空になってしまったため。

施行業者に作業の実施体制について万全を期すよう指示した。
